ブレットボード型ラジオ Atwater Kent 4445(1923)

# Atwater Kent 4445の調査・修繕①(TA)

# Atwater Kent 4445の調査・修繕のまとめ

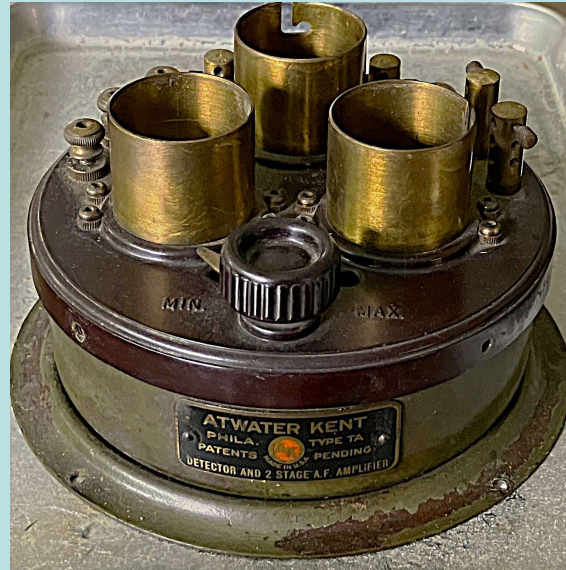
Figure 3-2. Top View TA Det-2 Stage AF

金属筐体部分の塗料はほとんどはげ落ちている。  
(本来の色は草色であるが、  
修繕時の勘違いにより全体と  
同じブラウン塗料で補修してし  
まった)

- 低周波トランス2台の断線はなく、使用可能の状態
- 配線の絶縁被覆はぼろぼろの状態につきすべて交換
- 金属端子、巻き線抵抗の表面が酸化し、汚れがあるが、強度、特性の劣化はほとんどない状態につき、磨きをかける程度の補修で済ませる

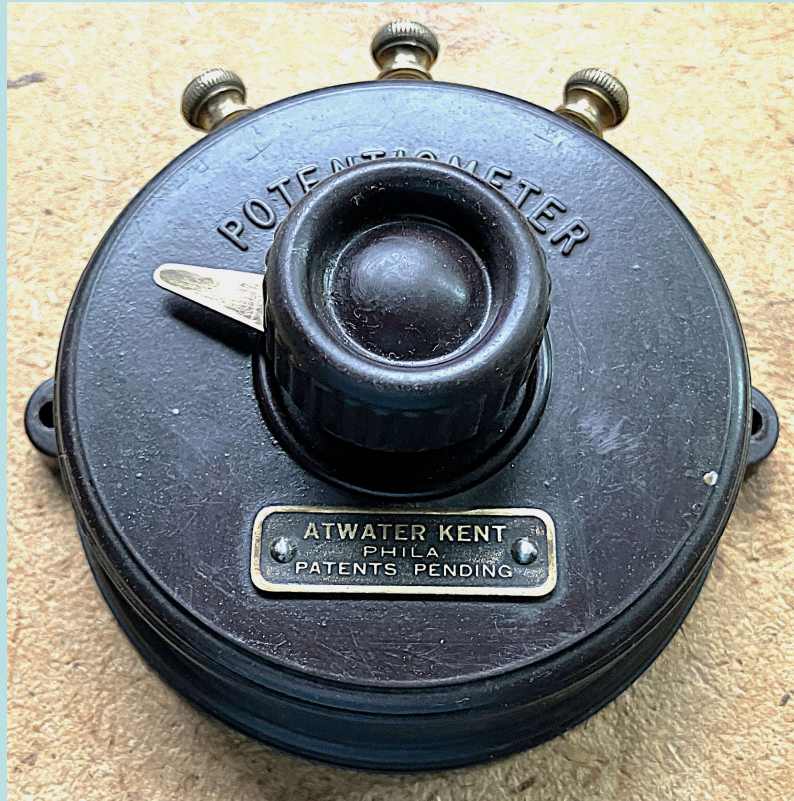
Atwater Kent 4445にはポテンシオメーターは3台使われており、どのポテンシオメーターにおいても、使用による劣化、巻き線のたるみ、一部断線など、多くの古典ラジオに見られる症状はない。よって、ポテンシオメーターはほとんど使用されてなかった可能性がある。補修としては、表面の汚れ、酸化を取り除く程度とした。

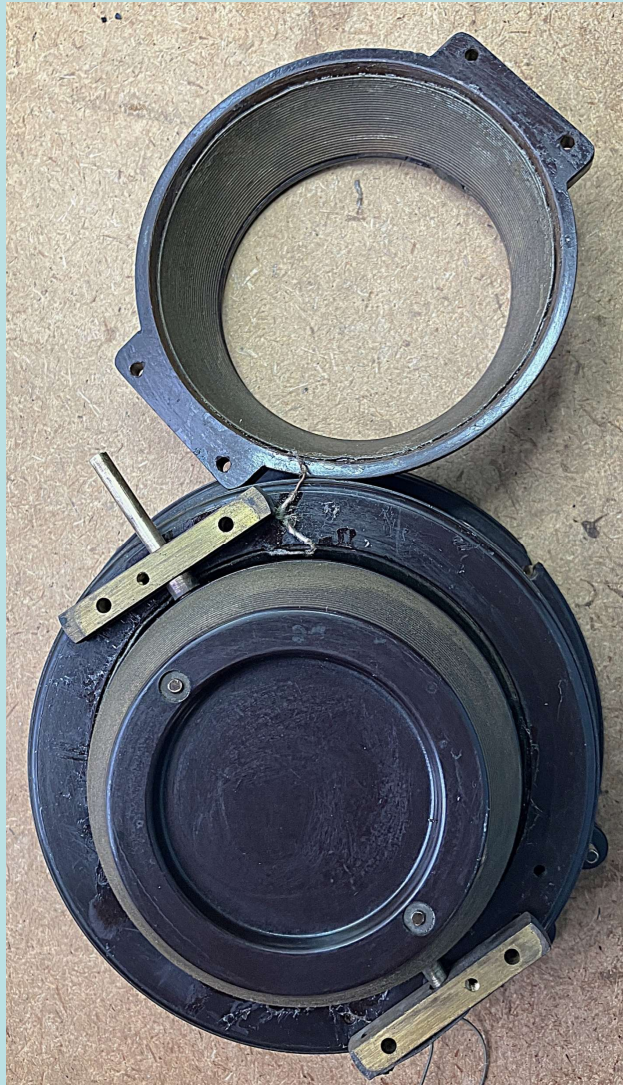
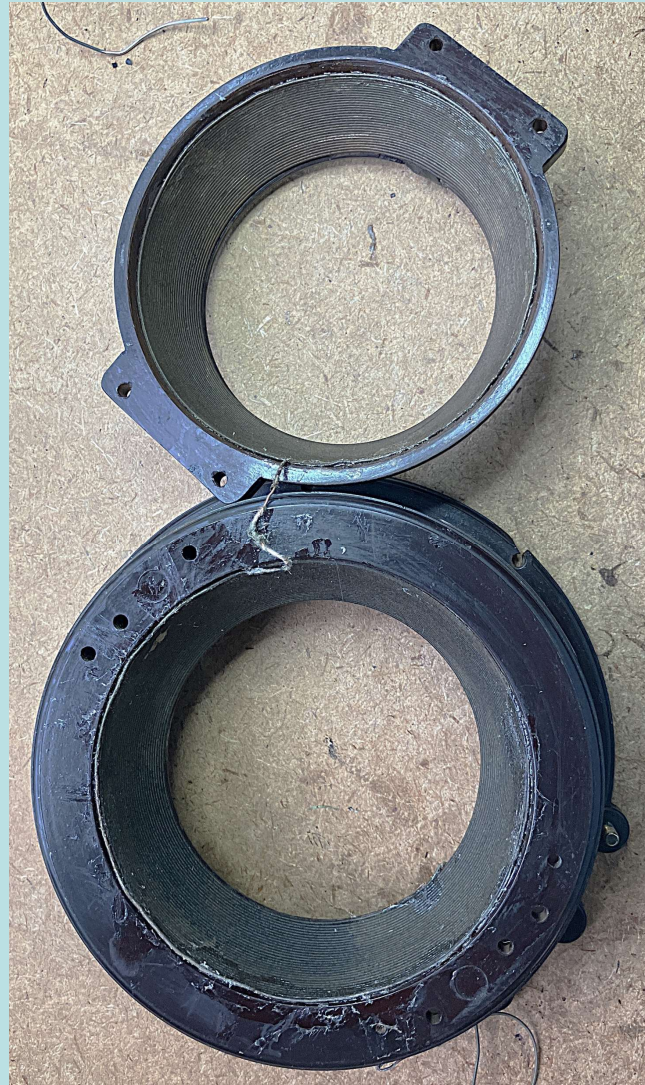
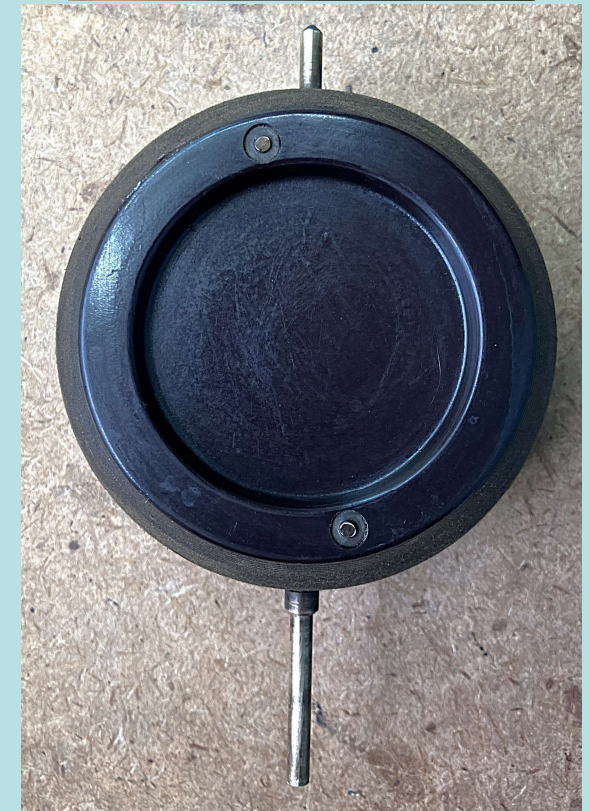
バリオメーターは可動部と固定部から構成され、更に固定部は上下の2つの部分から構成される。作りが非常に良く、可動部金属の若干の腐食が見られる程度で状態は非常に良い。金属部の研磨とコイルの簡単なコーティング位の修繕にとどめることができた。

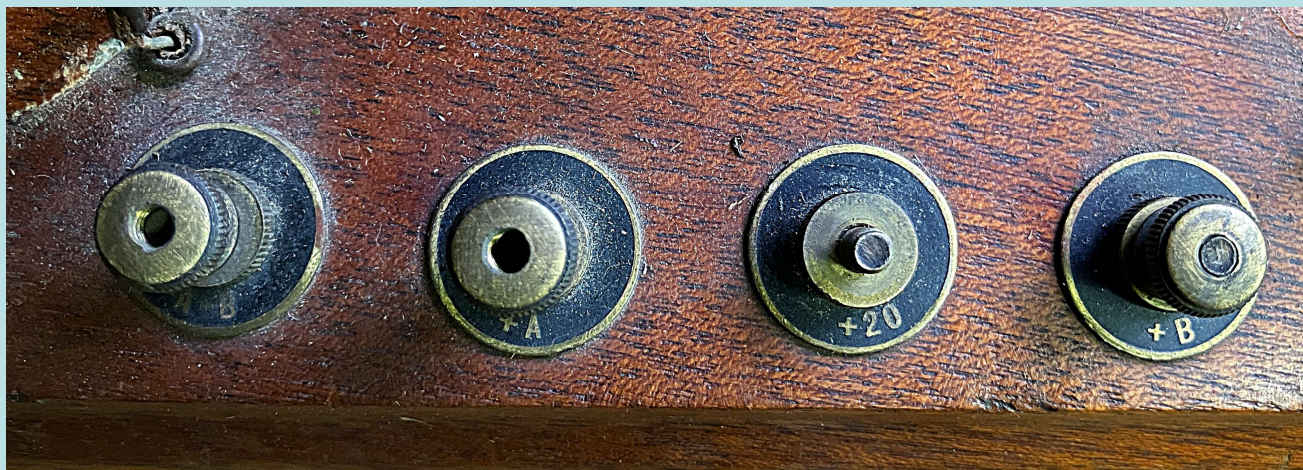
電源端子(修復前)

+B(60V)の電源端子に-A-B(0V)の銘板が取付けられ、+A(6V)の電源端子に+20(20V)の銘板が取付けられていた。これでは定格5Vのヒーターに40Vの電圧が印可されるので、真空管のヒーターが断線する可能性があり、どちらにしても、この配線では4445は動作することはない。

- 全体として、部材の保存状態は非常に良く、使用に伴う劣化はほとんど見られなかった。
- 電源端子の銘板の取り付け位置が間違っていたので、修復前は動作しない状態であった。メーカーが完成品として出荷した際、電源端子の銘板の取付けにミスがあった可能性が高く、何故、そのようなミスが生じたかについては謎である。
- ボード裏の配線は下記文献の内容と一致しており、ユーザーが加工した形跡はない。
- Atwater Kentの主な故障原因は低周波トランスの断線であるが、本機のトランスの断線はない。
- よって、製作・出荷から100年経ているが、この間、本機は一度も動作していない可能性が高い。今回の修繕により動作を確認することが出来た。(100年後の覚醒)
- バリオメーターの可変範囲は $66 \sim 1270 \mu\text{H}$ であり同調回路の容量を $100\text{pF}$ とした場合の共振周波数は $500 \sim 2000\text{kHz}$ であるのに対し、回路図上も実装上も同調回路の容量はない。この状態では同調回路のQが低い為、感度が悪いので、初段に $27\text{pF}$ 、次段に $50\text{pF}$ を追加。

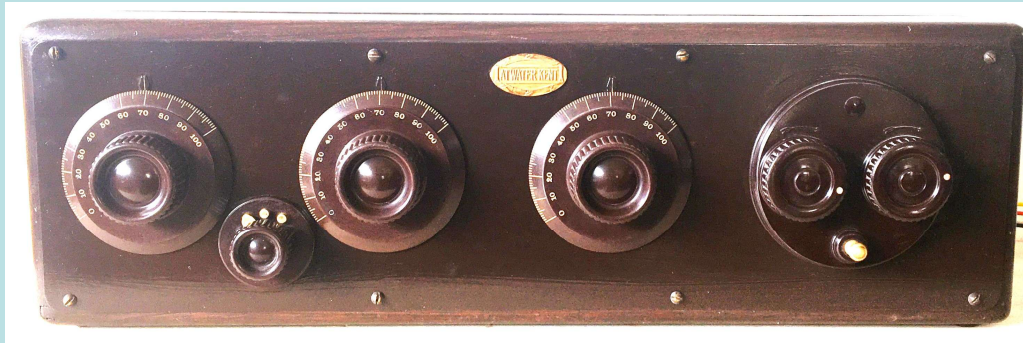
ATWATER KENT 20C

- 4445 高周波1段4球式(1923) : ブレッドボード版
- 10A 高周波2段5球式 (1924) : ブレッドボード版
- 20C 高周波2段5球式 (1925) : 10Aのケース版
- 30 高周波3段6球式 (1926) : 20Cの高感度化
- 32 高周波4段7球式 (1926) : 30の高感度化
- 35 高周波3段6球式 (1926) : 30の安価版
- 33 高周波3段6球式 (1927) : 35の高感度化
- 46 高周波3段8球式 (1929) : 金属筐体、交流電源
- 185A スーパーヘテロダイン方式 (1934)
